# Dobra decyzja

## Modernizacja zespołu basenów na przykładzie krytej pływalni Miejskiego Ośrodka Sportu i Rekreacji w Nowym Sączu

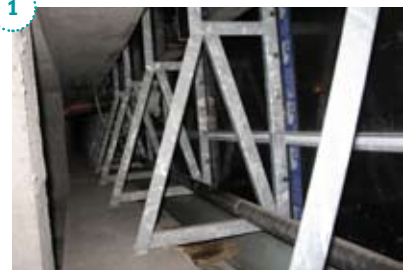
2

O biek (mieszczący się przy ulicy Nadbrzeżnej 34) był eksploatowany przez 11 lat. Ze względów higienicznych i estetycznych konieczna stała się przebudowa niecek basenowych, remont plaży i pomieszczeń mokrych. W najgorszym stanie była konstrukcja niecki basenu sportowego wykonanego pierwotnie z paneli stalowych z wyłożoną folią basenową PVC. Rynny przelewowe były tylko na długich bokach basenu. Stan folii oraz konstrukcji stalowej uniemożliwiał dalszą eksploatację basenu. Fot. 1 przedstawia stalową konstrukcję niecki basenu z rynną przelewową. Nieszczelność folii basenowej spowodowała korozję konstrukcji stalowej (fot. 2).

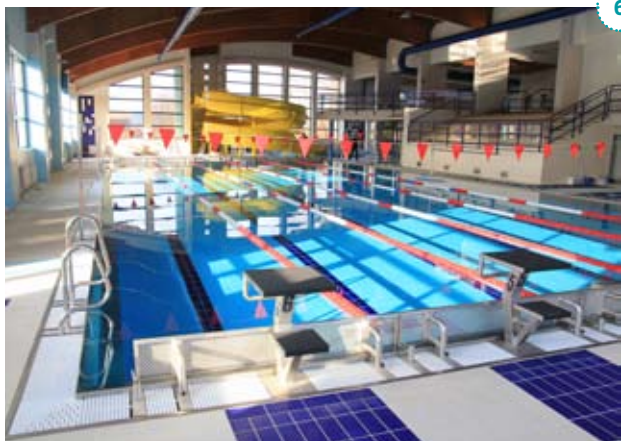
6

Aby osiągnąć zamierzony cel w zakresie remontu niecki basenu sportowego zostało zastosowane nowatorskie rozwiązanie stanowiące połączenie ścian wykonanych ze szlifowanej stali nierdzewnej w gatunku 1.4404 oraz betonowego dna basenu pokrytego porcelaną basenową (fot. 5 i 6). Wszystkie ściany basenu zostały wyposażone w rynną przelewową. Wizualny efekt tej mieszanej technologii może zadowolić nawet najbardziej zagorzałych przeciwników stosowania stali nierdzewnej w budowie basenów wewnętrznych. Oznaczenie basenu wraz z pasami torowymi wykonano zgodnie z przepisami FINA (fot. 7, 8).
